**ПАСПОРТ ДОСТУПНОСТИ  
объекта социальной инфраструктуры (ОСИ)**

**АКТ ОБСЛЕДОВАНИЯ**  
**объекта социальной инфраструктуры**  
**К ПАСПОРТУ ДОСТУПНОСТИ ОСИ**  
№ 2

- 1.1. Наименование (вид) объекта Здание учебного корпуса ГБОУ СПО РО «РАДК»
- 1.2. Адрес объекта 344082, г. Ростов-на-Дону, ул. Большая Садовая, 28
- 1.3. Сведения о размещении объекта:
  - отдельно стоящее здание 5 этажей 6569,3 кв.м.
  - часть здания 9 этажей (с 3-9 этаж).
  - наличие прилегающего земельного участка (да, нет);
- 1.4. Год постройки здания 1955, последнего капитального ремонта не было
- 1.5. Дата предстоящих плановых ремонтных работ: текущего 2014г., капитального не планируется
- 1.6. Название организации (учреждения), (полное юридическое наименование – согласно Уставу, краткое наименование) Государственное бюджетное образовательное учреждение среднего профессионального образования Ростовской области «Ростовский -на- Дону автомобильный колледж», ГБОУ СПО РО «РАДК»
- 1.7. Юридический адрес организации (учреждения) 344082, г. Ростов-на-Дону, ул. Большая Садовая, 28

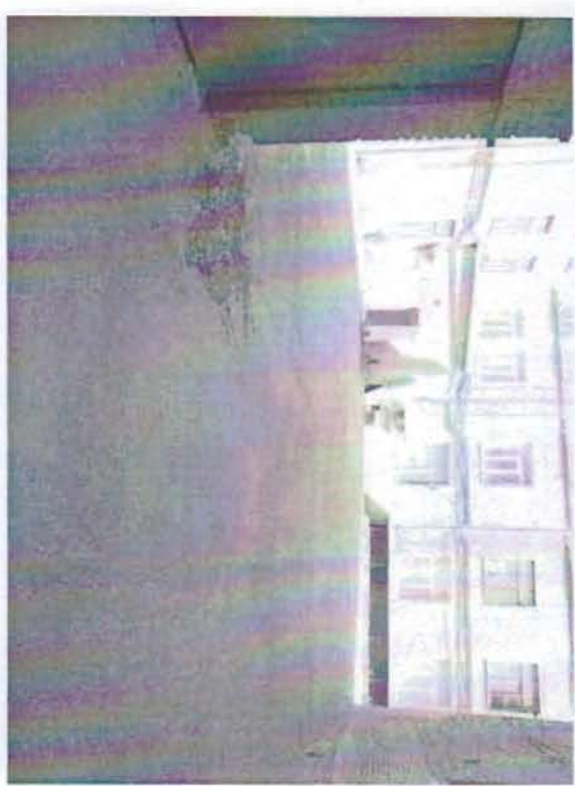
Фото 2

1.2	Путь (пути) движения на территории	нет	-	2,3	Внутренний двор асфальтирован, под воротами и на территории существуют неровности и выбоины покрытия.	К,О	Выровнять асфальтовое покрытие.	Реконструкция

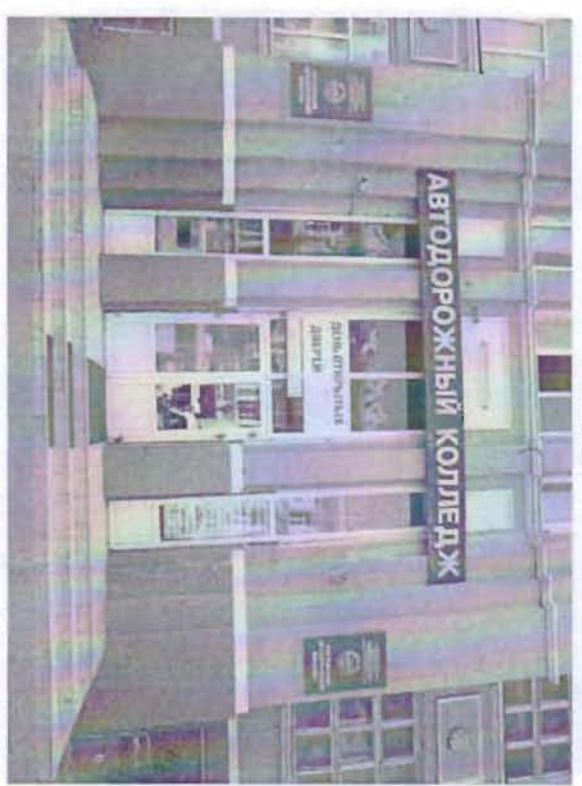
Фото 4

2.1	Лестница (наружная)	есть	3	4,5	Ступеньки облицованы плиткой скользкой при намокании. Нет предупредительной разметки, переса и последняя ступени не выделены контрастной маркировкой.	С	Необходимо установить на каждой ступени противоскользящие полосы (напротив входной двери). Нанести предупредительную разметку. Обозначить контрастной маркировкой пересы и последнюю ступени.	Реконструкция

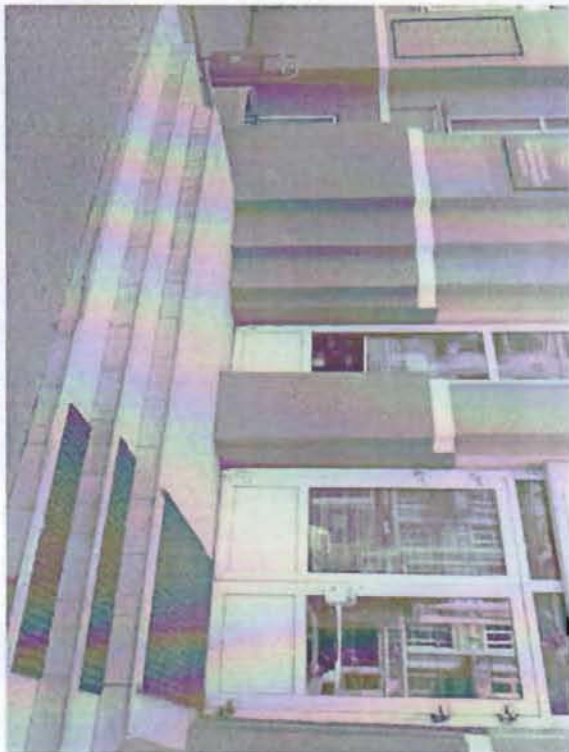
ФОТО 5

2.3	Входная площадка (перед дверью)	есть	5	5	Перед входом на площадке с двух сторон установлены уголки	О, С	Необходимо на входной площадке убрать коврики и демонтировать уголок, газмен нанести	Реконструкция

между которыми уложен резиновый коврик с диаметром ячеек 0,03м (от скольжения и как грязезащита).		противоскользкие, тактильные полосы.	ция
2.4	Дверь (входная)	есть	6	5,7	<u>Входная дверь:</u> открывается с усилием, доводчик не выполняет свою функцию. Нет предупреждающей, контрастной маркировки на прозрачных полотнах двери.  <u>Дверь из тамбура:</u> нет доводчика. Нет предупреждающей, контрастной маркировки на прозрачных полотнах двери.		Установить символ, указывающий на то, что вход инвалидов на креслах-колясках осуществляется со двора и схему движения до вспомогательного входа. <u>Входная дверь</u> установить новый доводчик с усилием не более 19,5Нм. Нанести предупреждающую, контрастную маркировку на прозрачные полотна двери. <u>На дверь из тамбура</u> установить доводчик с усилием не более 19,5Нм. Нанести предупреждающую, контрастную маркировку на прозрачные полотна двери.	Реконструкция
