**ПАСПОРТ ДОСТУПНОСТИ  
объекта социальной инфраструктуры (ОСИ)**

- 1.1. Наименование (вид) объекта Здание учебного корпуса ГБОУ СПО РО «РАДК»  
1.2. Адрес объекта 344082, г. Ростов-на-Дону, ул. Большая Садовая, 28  
1.3. Сведения о размещении объекта:

**АКТ ОБСЛЕДОВАНИЯ  
объекта социальной инфраструктуры  
К ПАСПОРТУ ДОСТУПНОСТИ ОСИ**  
№ 2

к Акту обследования ОСИ к паспорту доступности ОСИ № 2 от «7» июня 2014 г.**I Результаты обследования:****1. Территории, прилегающей к зданию (участка)**Здание учебного корпуса ГБОУ СПО РО «РАДК», г. Ростов-на-Дону, ул. Большая Садовая, 28

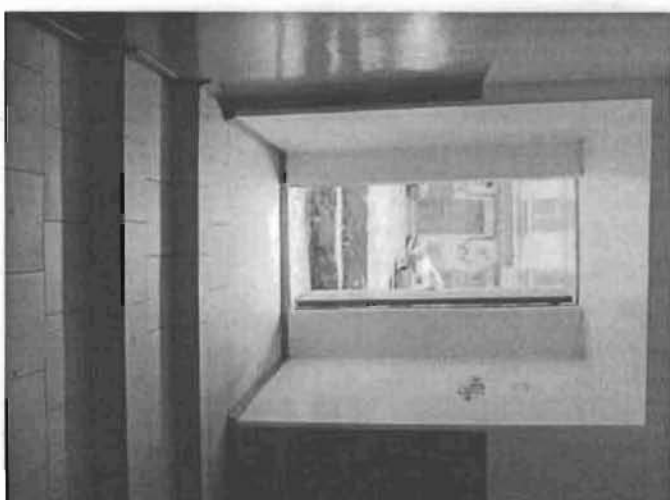
Фото 17

| 2)12 | 2)16<br>-18 | <p>2) <u>Эвакуационные пути из столовой: выход бо внутренних двор. На пути следования две ступеньки разной высоты (0,15м и 0,13м). Порог перед дверью высотой 0,06м, с ширины порог 0,05м. Площадка перед дверью ниже уровня покрытия двора, огорожена ступеньчатым сооружением общей высотой более 0,40м (по две подуразрушенные ступеньки с каждой стороны). Нет предупредительных, тактильных указателей перед лестницей. Не обозначены перекладки и последняя ступеньки. Нет информационная поддержка на пути движения.</u></p> <p>3)19<br/>-21</p> <p>3) <u>Эвакуационные пути с автового зала: Нет предупредительных, тактильных указателей перед лестницей и входом. Не обозначены перекладки и последняя ступеньки. Нет информационная поддержка на пути движения.</u></p> <p>4) <u>Эвакуационные пути с лестницы (мимо, библиотекки): Нет предупредительных, тактильных</u></p> | 4)13<br>4)22,<br>23 |
